Commune  
Val-de-Charmey

POINT 10 DE L'ORDRE DU JOUR

**DEMANDE DE CREDIT D'INVESTISSEMENT  
DE CHF 135'000.- TTC POUR LA RENOVATION D'UN LOGEMENT DE 4.5 PIECES  
AU DEUXIEME ETAGE, MAISON MOSSU, RUE DU CENTRE 19, VAL-DE-CHARMEY**

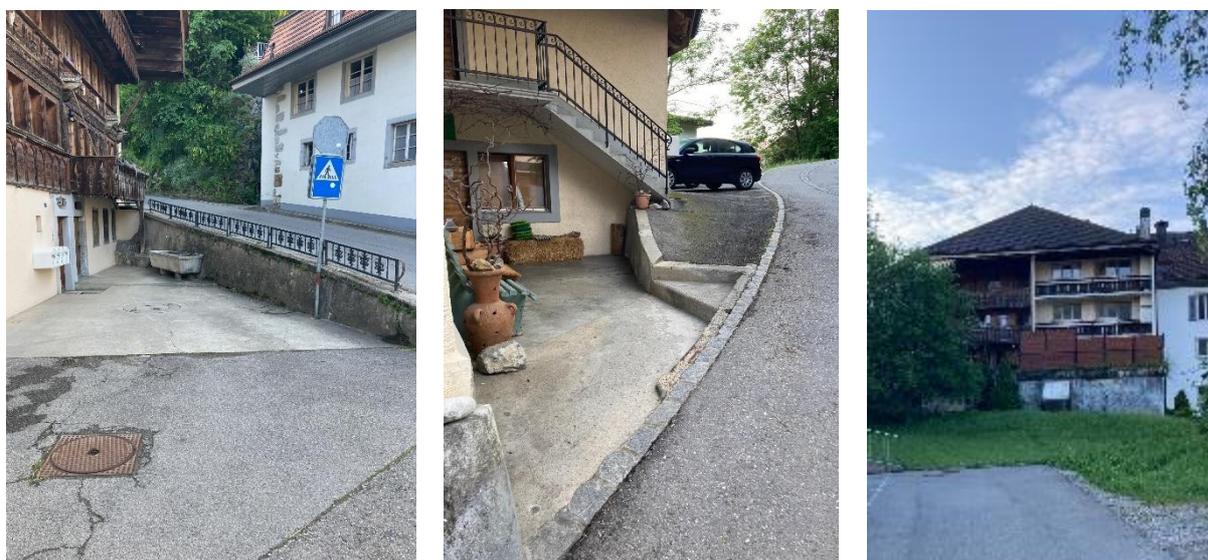
De manière générale, l'immeuble semble visuellement dans un bon état structurel au niveau des murs porteurs et de la charpente. En revanche, l'enveloppe du bâtiment présente un vieillissement des menuiseries et des crépis. La toiture est récente et en bon état. Les aménagements extérieurs en béton sont fissurés et poreux, les barrières ne sont pas conformes aux normes de protection contre les chutes. Les locataires du premier étage ont installé des palissades sur les terrasses donnant sur les Bains, dénaturant la façade du bâtiment d'un point de vue patrimonial.

Figure 2 : illustration de l'état des balustrades extérieures, sols, palissades, etc.

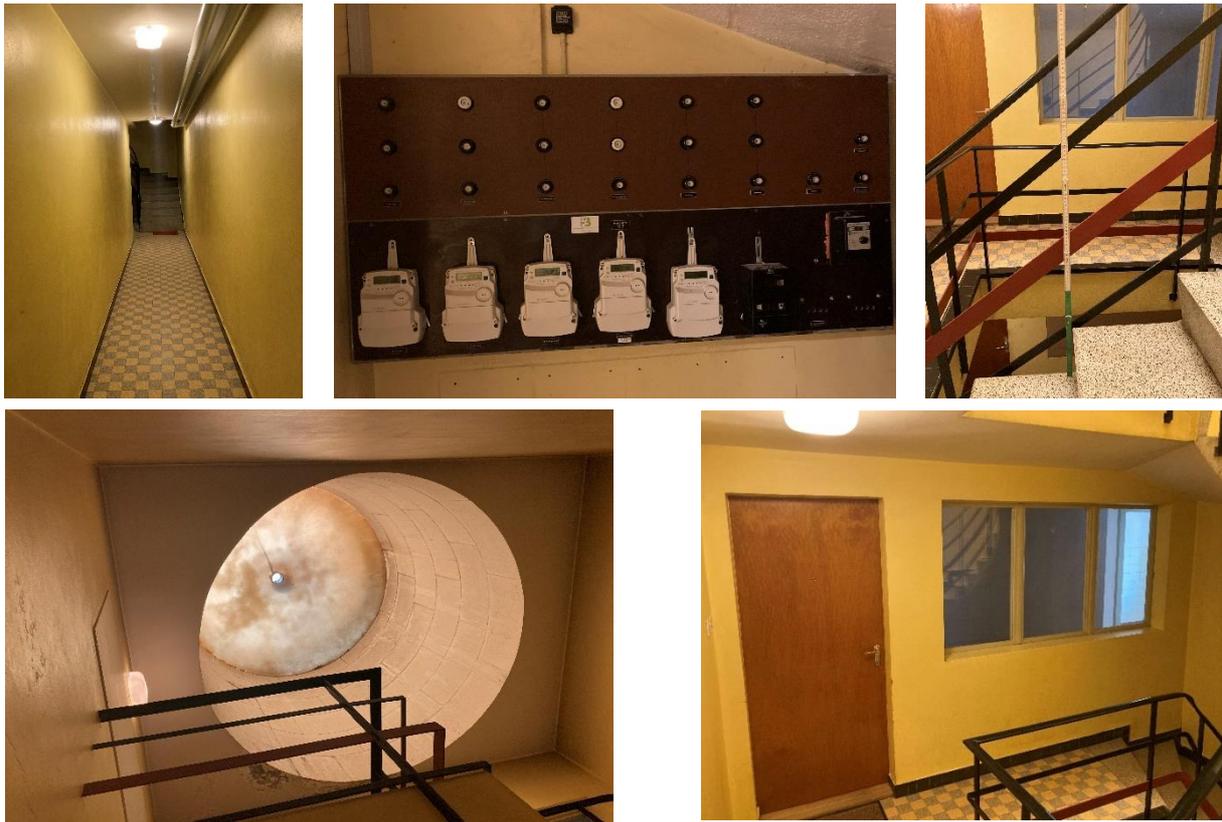
Le système de chauffage est récent. Il est relié à la conduite de chauffage à distance (CAD). Les installations électriques générales de l'immeuble sont d'une époque révolue. Elles sont toutefois contrôlées régulièrement d'un point de vue sécuritaire, en attendant une rénovation. Au niveau de la cage d'escalier, la main courante n'est pas conforme aux normes en matière de protection contre les chutes. Les portes d'entrées n'ont pas la résistance requise au feu de 30 minutes. Il en va de même pour les ouvertures vitrées entre les appartements et la cage d'escalier. Finalement, la coupole qui surplombe la cage d'escalier, est fissurée et son étanchéité n'est plus assurée au niveau des raccords avec la toiture. Les peintures sont défraîchies. L'état de la situation est illustré ci-dessous

**Figure 3 :** Cage d'escalier, portes, tableaux électrique, coupole, etc.

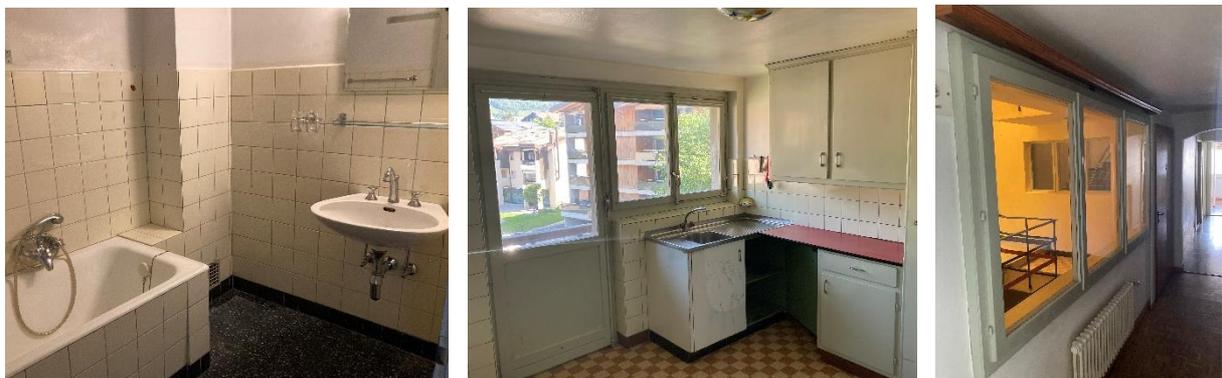
Le logement à rénover nécessite des travaux principalement au niveau des sanitaires, de la cuisine et de l'électricité. La baignoire et les lavabos en émaille sont poreux et fissurés. La cuisine ne comporte qu'un plan de travail et quelques armoires. L'installation électrique n'est plus conforme aux normes de sécurité. Les colonnes de chutes ne sont pas isolées. Les arrivées d'eau ne peuvent accueillir de nouveaux appareils. Les peintures, les sols et les boiseries sont défraîchis. Quant aux ouvertures donnant dans la cage d'escalier, elles seront adaptées lors de la réfection générale de l'immeuble car elles devront être conservées d'un point de vue de la typologie patrimoniale. Les caractéristiques répondront aux normes feu. Le verre sera translucide pour garder l'intimité du logement tout en y apportant de la lumière.

**Figure 4 :** sanitaires, cuisine et corridor

- Renouvellement de l'installation électrique : Tableau, prises et interrupteurs ;
- Suppression des carrelages de la cuisine et des sanitaires avec, en remplacement la pose d'un linoléum naturel et peintes résistantes à l'eau.
- Renouvellement des installations sanitaires : wc, douche en remplacement de la baignoire, installation d'une colonne de lavage-séchage, rénovation de la colonne de chute et arrivée d'eau ;
- Installation d'une cuisine agencée complète ;
- Réfection des peintures sur l'ensemble du logement : Plantes, murs et plafonds, embrasures de portes, portes et intérieurs des fenêtres ;
- Réfection des parquets : Ponçage, nettoyage et enduit de protection.

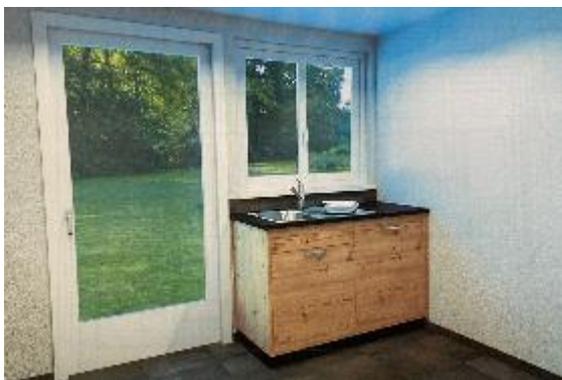
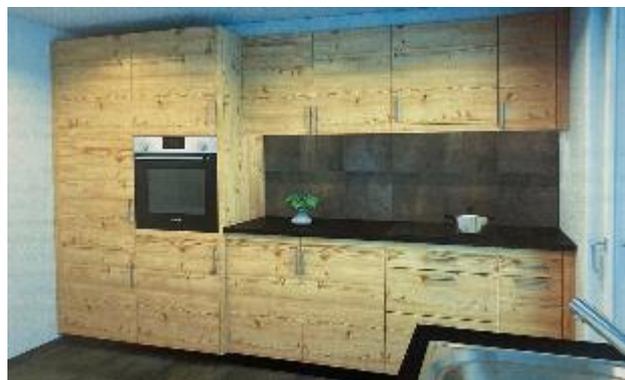
Figure 5 : nouvelle cuisine proposée
